Superior Carbon Products, S.A.

Aspectos de la Pátina del Colector en Máquinas Eléctricas Rotativas

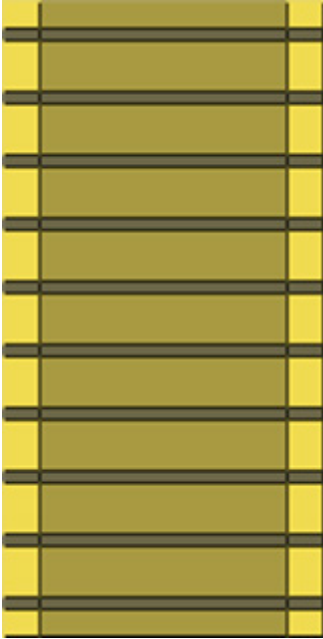
1. BUEN ASPECTO

PATINA CLARA

El color uniforme indica un buen funcionamiento de la máquina y de las escobillas. El color de la pátina se debe en gran parte a su espesor y con tal de que sea uniforme es totalmente aceptable.

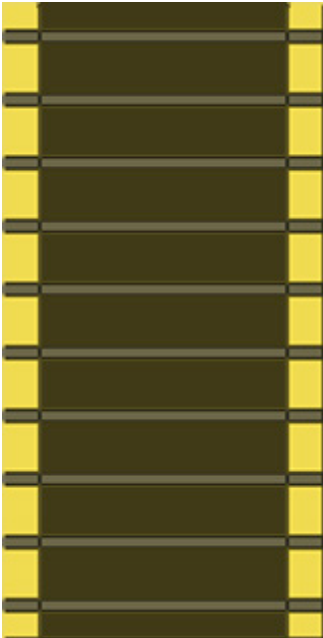
2. BUEN ASPECTO

PATINA OSCURA

Otro ejemplo de colector en excelentes condiciones. La pátina es mucho más oscura que la que aparece en la ilustración 1, pero lo realmente importante es la uniformidad y no el color.

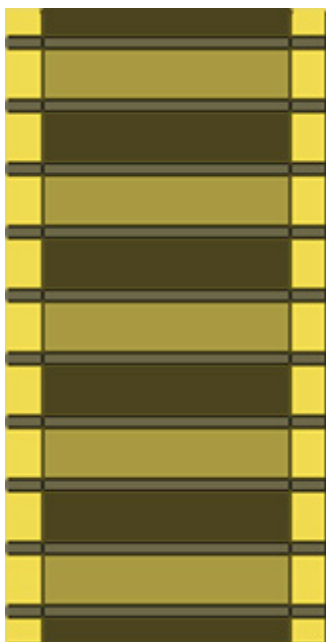
3. ASPECTO ACEPTABLE

DELGAS CLARAS Y OSCURAS

No es un aspecto tan bueno como el de las figuras 1 y 2, pero sabemos por experiencia que hay muchas máquinas que funcionan de forma satisfactoria durante largos periodos de tiempo a pesar de presentar el colector esta apariencia. Unas veces las delgas son alternativamente claras u oscuras; otras veces ocurre que cada 3 o 4 delgas hay una más oscura. Este aspecto está relacionado con el devanado del inducido.

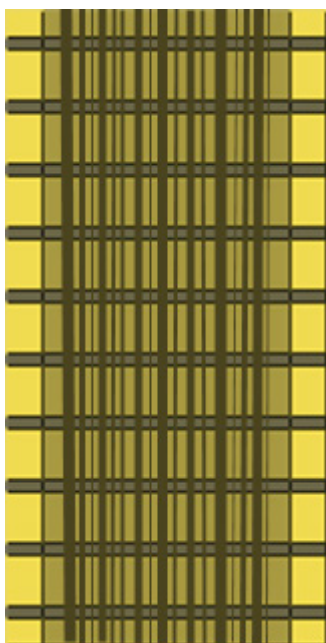
4. ASPECTO DEFICIENTE

PATINA ESTRIADA SIN DESGASTE DEL COLECTOR

Frecuentemente se debe al trabajar con poca carga, excesivo número de escobillas, o una calidad de escobillas inadecuada para la aplicación a la que se destina la máquina considerada. También pueden influir la atmósfera y las condiciones ambientales.

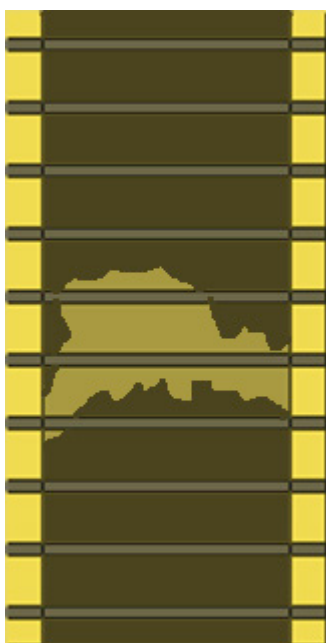
5. ASPECTO DEFICIENTE

PATINA DESIGUAL

Manchas de distintos colores, de tonos más o menos oscuros y de formas variadas. Es debido a trabajar en condiciones de falta de limpieza o al estado físico del colector.

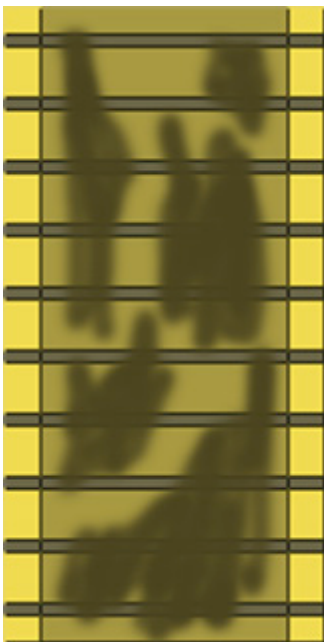
6. ASPECTO DEFICIENTE

PATINA CON ZONAS OSCURAS

Estas zonas pueden ser aisladas o repartidas en forma regular. Las causas pueden ser:

- Excentricidad u ovalización del colector.
- Vibraciones o deficiencias mecánicas en la instalación, cojinetes, acoplamientos, etc.

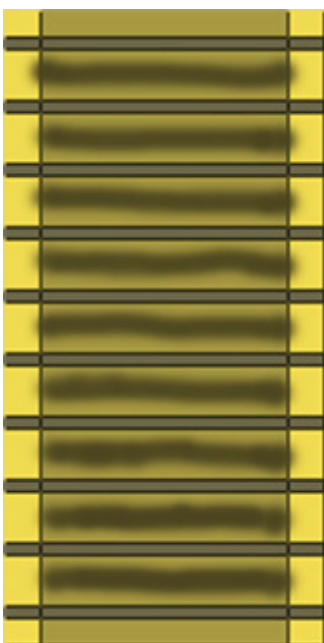
7. ASPECTO DEFICIENTE

MECANIZACION DEFECTUOSA DEL COLECTOR

Las aristas de entrada y de salida de las delgas están más bajas que el centro, dando lugar a que las escobillas froten solamente en el centro de las delgas.

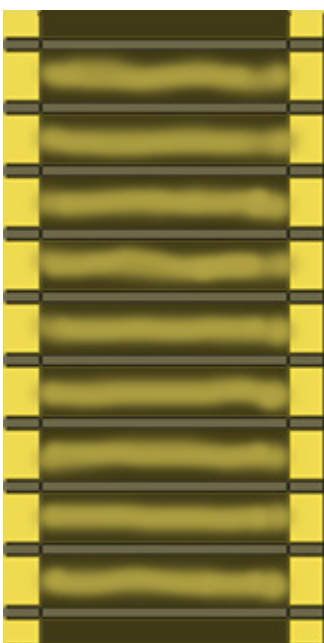
8. ASPECTO DEFICIENTE

MECANIZACION DEFECTUOSA DEL COLECTOR

Las delgas están rebajadas en el centro, dando lugar a que las escobillas rocen solamente los bordes de entrada y de salida. Esta ilustración y la anterior indican la necesidad de un mantenimiento más cuidadoso.

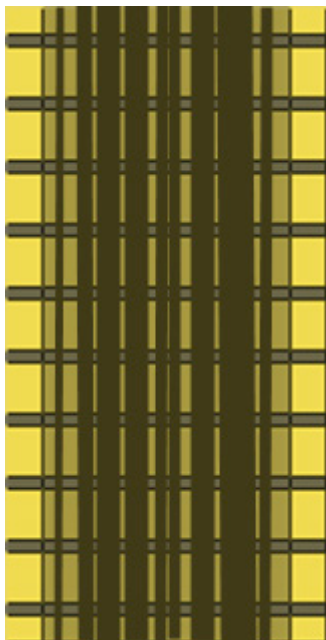
9. ASPECTO DEFICIENTE

PATINA ESTRIADA CON DESGASTE DEL COLECTOR

Se trata de un estado más avanzado del ejemplo 4. Hay que confirmar si la calidad de la escobilla utilizada, el servicio de la máquina, y las condiciones ambientales son adecuadas. También indica que hay que mejorar el mantenimiento, puesto que se debía haber actuado antes de que el colector llegase a ese estado.

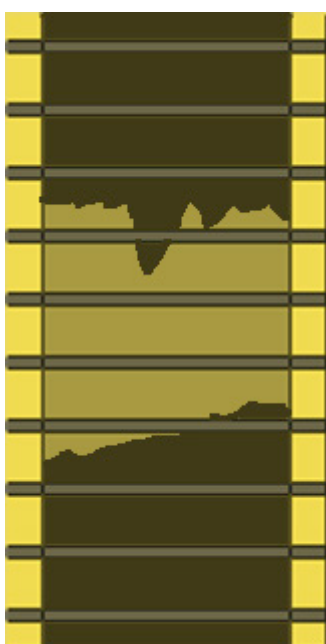
10. ASPECTO DEFICIENTE

ENNEGRECIMIENTO DEL COLECTOR A DISTANCIA DE DOS PASOS POLARES

Puede ser debido a una avería en el inducido, una bobina defectuosa.

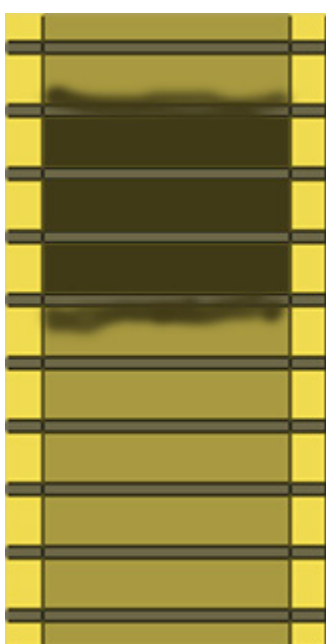
11. ASPECTO DEFICIENTE

HUELLA DE LA ESCOBILLA

Almacenamiento de las máquinas por largo tiempo con las escobillas montadas. También puede ser causado por un arranque prolongado de la máquina bloqueada.

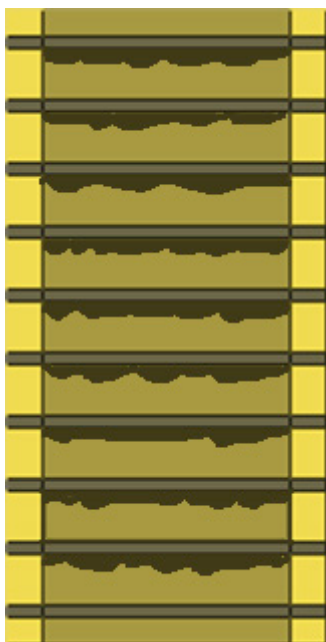
12. ASPECTO DEFICIENTE

QUEMADURAS EN LOS BORDES DE LAS DELGAS MICA SALIENTE

En la figura se presenta el caso de que todas las micas sobresalen. El mismo aspecto puede presentarse en una sola delga. Se pueden encontrar condiciones similares por una delga alta o baja.

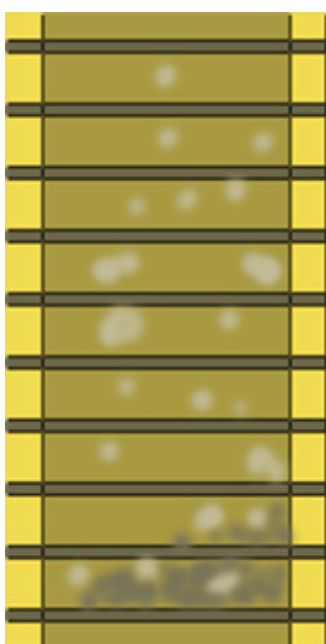
13. ASPECTO DEFICIENTE

PEQUEÑOS LUNARES BRILLANTES

En general coincide con máquinas sobrecargadas con baja presión de escobillas. Debido al chisporroteo de la escobilla se producen lunares distribuidos al azar. Si no se toman medidas correctoras se producirán surcos en el colector.
